Fastighetsuppgifter

Högen 1:75

Trimvägen 2B

**Besiktningssuppgifter**

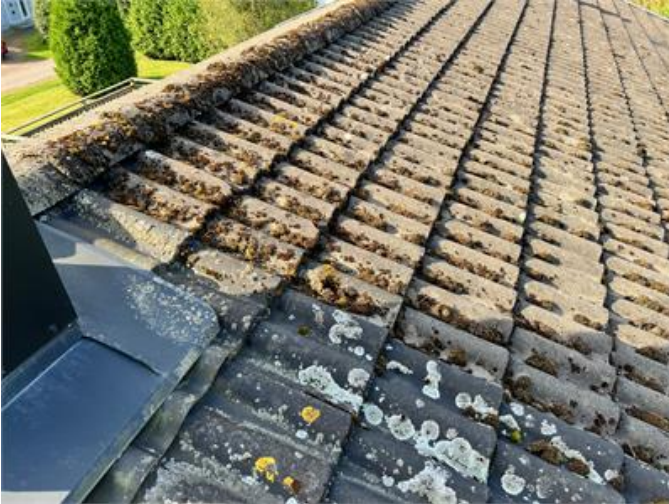
Tak: Då taktäckningen är av äldre standard har det ett minskat motstånd mot vatteninträngning. Detta i sin tur kan leda till fuktskador på takkonstruktionen vilket kan påverka byggnaden och dess inomhusklimat negativt.

Mossan binder fukt, detta kan påverka taket negativt. Om det finns mossa på taket en längre tid kan det inte uteslutas att det kommer uppstå skador på taket, vilket i sin tur påverkar underliggande material och orsakar skador som påverkar byggnaden negativt.

Taktäckningen är av äldre datum, mossa förekommer på yttertaket.

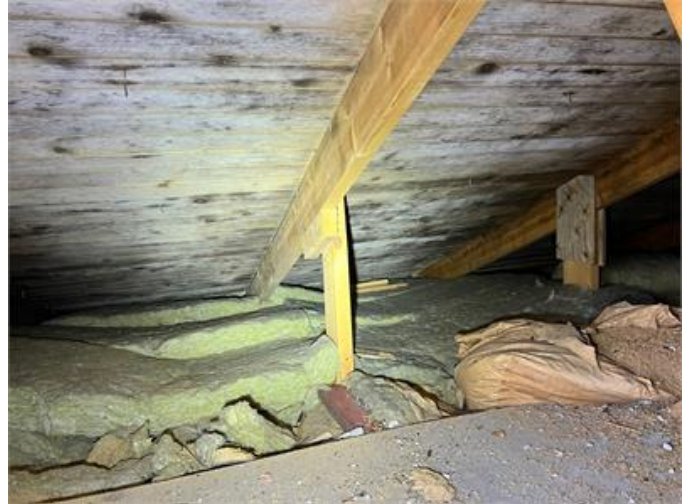
Vind: När det finns brister i tätning mellan ett kallt och ett varmt utrymme finns det en risk att relativt varm och fuktig luft kommer ut från det varma utrymmet till det angränsande kalla utrymmet och träffar en kall yta och kondenserar. Mikrobiell påväxt/missfärgningar på yttertakskonstruktionen är en indikation på att inneluften har kommit ut i vinden så att ett gynnsamt klimat för mikrobiell tillväxt har uppstått. Det kan vara en indikation på att ventilationen är eller har varit undermålig periodvis. Får detta fortgå finns det en risk att man kan få fuktrelaterade skador i konstruktioner av organiskt material och som i en förlängning påverkar byggnaden och inomhusmiljön negativt.

Mikrobiell påväxt förekommer in underlagstaket i vindsutrymmet.

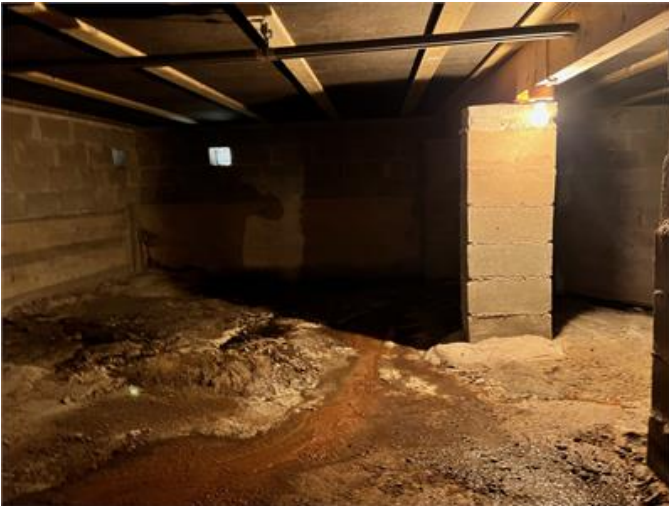
Krypgrund: Huvudbyggnaden är uppförd över krypgrundsutrymme. Utifrån erfarenhet betraktas krypgrunder som riskkonstruktioner. På grund av förhöjd fuktstatus- dels orsakad av fuktvandring från marken och dels orsakad av uteluft som släpps in i grunden främst under den varma tiden av året – kan följdskador med negativ inverkan på såväl byggnaden som inomhusmiljön uppstå i utrymmet och angränsande konstruktioner (t.ex. överliggande bjälklag och uppreglad golvkonstruktion). Vidare är det känt att träskyddsbehandlat virke användes i stor utsträckning i träbjälklag och syllkonstruktioner (nedre del av vägg) i hus som uppfördes under sextio- sjuttio- och åttioalet vilket i många fall har medfört att en besvärande lukt har upplevts i byggnader. Se vidare bilaga kontroll av konstruktion.

Bilden visar del av kryppgrunden.

Krypgrunden är en riskkonstruktion. Fuktkvoten uppmättes till mellan 20-23% i träbjälklaget och en avvikande lukt upplevdes i grunden. Träskyddsbehandlat virke förekommer, vidare noterades att plastfolie bitvis monterats på "kalla" sidan isolering i träbjälklag.

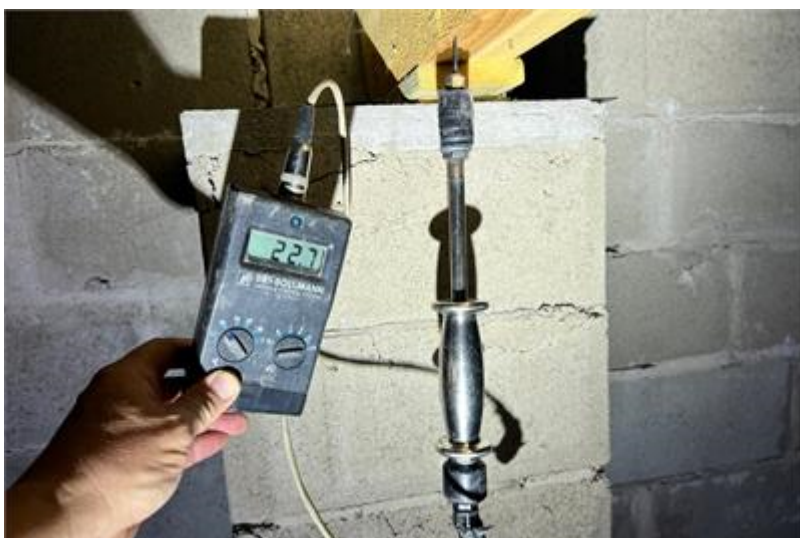
Vid stickprovskontroll av konstruktion uppmättes fuktkvoten till mellan 20-23% vilket ligger över kritiskt gränsvärde för mikrobiell tillväxt samt att en avvikande lukt upplevdes. För att utreda orsak/omfattning samt lämpliga åtgärder rekommenderas att kontakt tas med en fackman för att utföra en fördjupad undersökning.
