**Fastighetsuppgifter**

Fastighetsbeteckning  
KUNGSBACKA BUERA  
16:60  
Adress  
Skäddegarnsvägen 47  
43492 Vallda

Uppdragsnummer	O31843
Besiktningsdatum	2026-05-04
Besiktningföretag	OBM Besiktning Väst AB
Besiktningförrättare	Markus Olsson
Närvarande	Säljare & Mäklare
Giltig till och med	2027-05-04

Byggnadsbeskrivning  
1½ plans friliggande hus

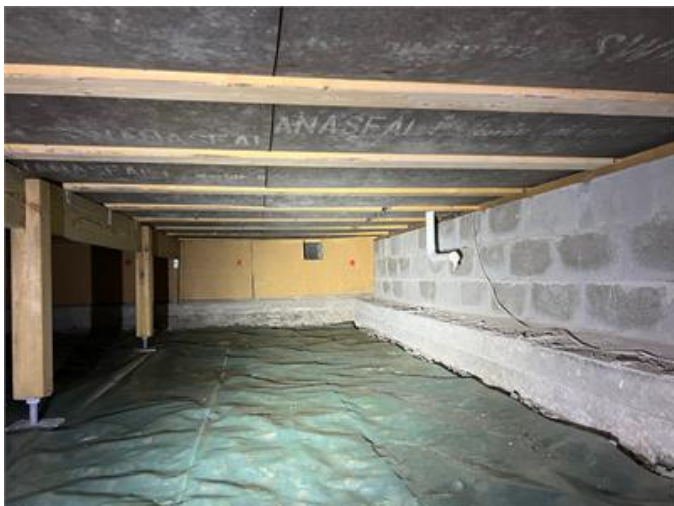
**Krypgrund:** Huvudbyggnaden är uppförd över krypgrundsutrymme. Utifrån erfarenhet betraktas krypgrunder som riskkonstruktioner. På grund av förhöjd fuktstatus- dels orsakad av fuktvandring från marken och dels orsakad av uteluft som släpps in i grunden främst under den varma tiden av året – kan följdskador med negativ inverkan på såväl byggnaden som inomhusmiljön uppstå i utrymmet och angränsande konstruktioner (t.ex. överliggande bjälklag och uppreglad golvkonstruktion). Vidare är det känt att träskyddsbehandlat virke användes i stor utsträckning i träbjälklag och syllkonstruktioner (nedre del av vägg) i hus som uppfördes under sextio- sjuttio- och åttiotalet vilket i många fall har medfört att en besvärande lukt har upplevts i byggnader. Se vidare bilaga kontroll av konstruktion.

Bilden visa del av krypgrund.

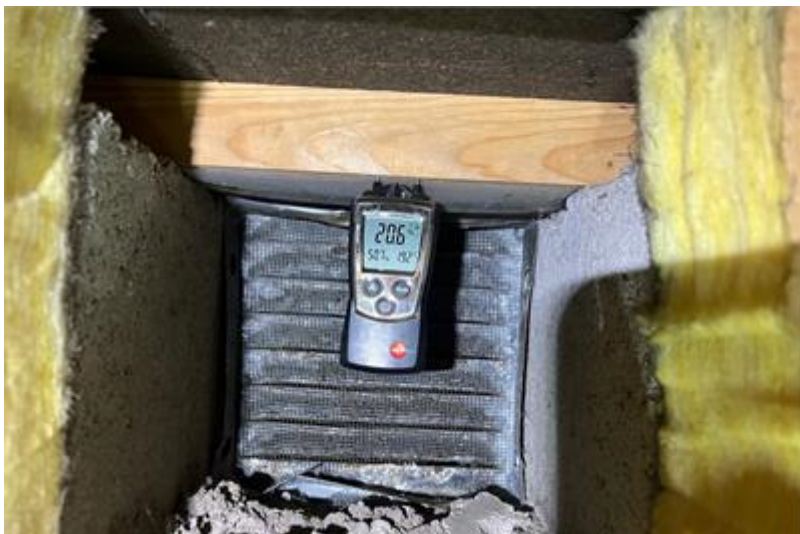
Krypgrunden är en riskkonstruktion. Fuktkvoten uppmättes till mellan 18-21% i träbjälklag/ytterväggssyll, mikrobiell påväxt förekommer i blindbottenskivor.

Vid stickprovskontroll av konstruktion uppmättes fuktkvoten till mellan 18-21% vilket ligger över kritiskt gränsvärde för mikrobiell tillväxt. För att utreda orsak/omfattning samt lämpliga åtgärder rekommenderas att kontakt tas med en fackman för att utföra en fördjupad undersökning.

För att på bästa sätt förhindra ett fuktigt klimat i grunden måste den relativa fuktigheten understiga 75 % (ca 17 % FK). Detta utförs genom att montera in en fast installation av en sorptionsavfuktare i grunden. Därefter läggs en ny ålderbeständig plastfolie på marken i hela grunden och otätheter/ventiler i grundmuren noga tätas.
