**Fastighetsuppgifter**

Fastighetsbeteckning  
KUNGSBACKA BUERA  
16:60  
Adress  
Skäddegarnsvägen 47  
43492 Vallda

| Besiktningsdatum | 2026-05-04 |

Byggnadsbeskrivning  
1½ plans friliggande hus

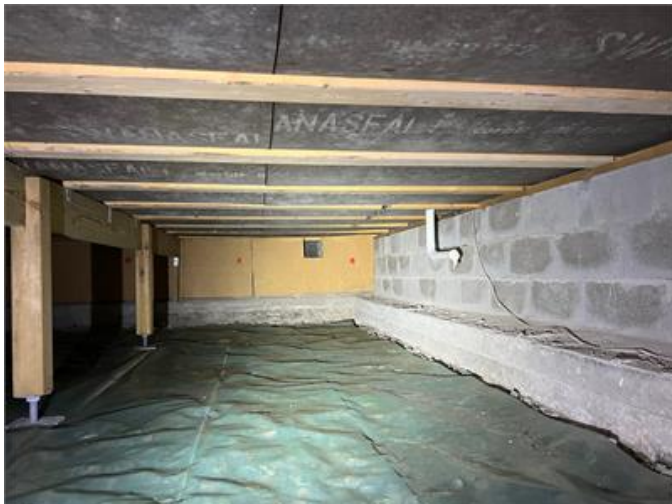
| Besiktningsresultat | | | | | |
|---|---|---|---|---|---|
| Krypgrund | | | X | | Krypgrunden är en riskkonstruktion, se kommentar/riskanalys samt bilaga kontroll av konstruktion. |

**Krypgrund:** Huvudbyggnaden är uppförd över krypgrundsutrymme. Utifrån erfarenhet betraktas krypgrunder som riskkonstruktioner. På grund av förhöjd fuktstatus- dels orsakad av fuktvandring från marken och dels orsakad av uteluft som släpps in i grunden främst under den varma tiden av året – kan följdskador med negativ inverkan på såväl byggnaden som inomhusmiljön uppstå i utrymmet och angränsande konstruktioner (t.ex. överliggande bjälklag och uppreglad golvkonstruktion). Vidare är det känt att träskyddsbehandlat virke användes i stor utsträckning i träbjälklag och syllkonstruktioner (nedre del av vägg) i hus som uppfördes under sextio- sjuttio- och åttiotalet vilket i många fall har medfört att en besvärande lukt har upplevts i byggnader. Se vidare bilaga kontroll av konstruktion.

Bilden visa del av krypgrund.

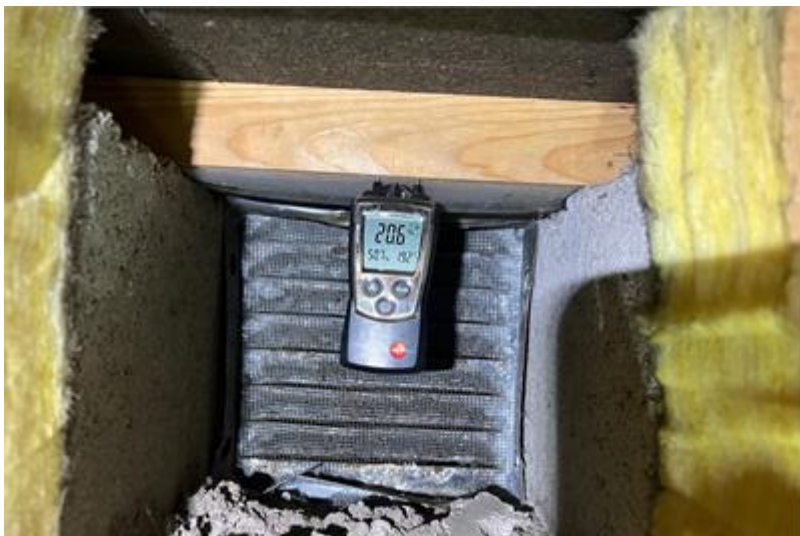
Krypgrunden är en riskkonstruktion. Fuktkvoten uppmättes till mellan 18-21% i träbjälklag/ytterväggssyll, mikrobiell påväxt förekommer i blindbottenskivor.

Vid stickprovskontroll av konstruktion uppmättes fuktkvoten till mellan 18-21% vilket ligger över kritiskt gränsvärde för mikrobiell tillväxt. För att utreda orsak/omfattning samt lämpliga åtgärder rekommenderas att kontakt tas med en fackman för att utföra en fördjupad undersökning.

För att på bästa sätt förhindra ett fuktigt klimat i grunden måste den relativa fuktigheten understiga 75 % (ca 17 % FK). Detta utförs genom att montera in en fast installation av en sorptionsavfuktare i grunden. Därefter läggs en ny ålderbeständig plastfolie på marken i hela grunden och otätheter/ventiler i grundmuren noga tätas.
