**MÖLNDAL MUNSPELET  
19**

**Eklanda Bäck 93  
43149 Mölndal**

## Bilaga 1 för kontroll av valda konstruktioner

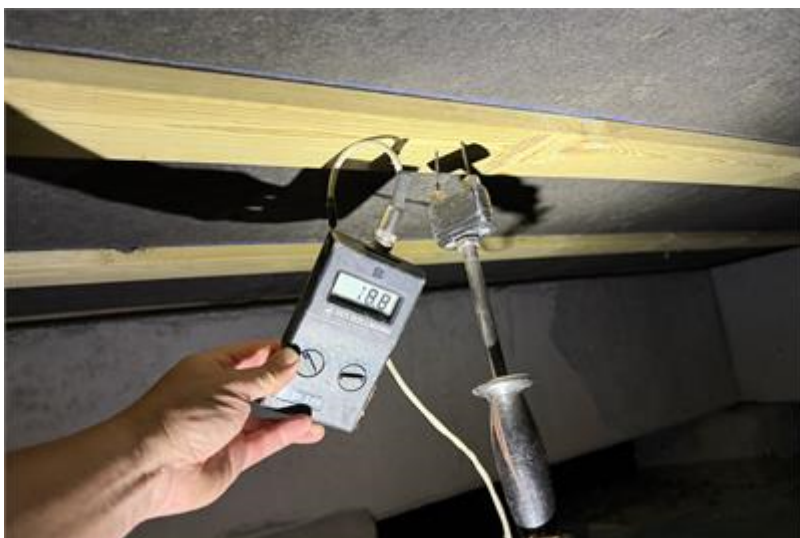
Krypgrunden är en riskkonstruktion, fuktkvoten uppmättes till mellan 16-19% i träbjälklaget. Träskyddsbehandlat virke förekommer.

Kritiskt gränsvärde för \*mikrobiell tillväxt i trä är ca:17% fuktkvot. Mättnadsgraden i trä ligger på ca: 28%.  
(\*=Samlingsnamn på flertalet mikroorganismer så som bakterier, mögel och likvärdigt)

Vid stickprovskontroll av konstruktion uppmättes fuktkvoten till 19% som mest vilket ligger över kritiskt gränsvärde för mikrobiell tillväxt.

För att på bästa sätt förhindra ett fuktigt klimat i grunden måste den relativa fuktigheten understiga 75 % (ca 17 % FK). Detta utförs genom att montera in en fast installation av en sorptionsavfuktare i grunden. Därefter läggs en ålderbeständig plastfolie (plastfolie ligger redan idag på mark) på marken i hela grunden och otätheter/ventiler i grundmuren noggrant tätas.
